## **POLLUTION DANS LA RÉSERVE FORESTIÈRE INTÉGRALE DE GRIPPENSDELLE EN FORÊT DE SOIGNES : LE POLLUEUR LOURDEMENT SANCTIONNÉ...**

**Stéphane Vanwijnsberghe, Matthieu Pierret** (Bruxelles Environnement)

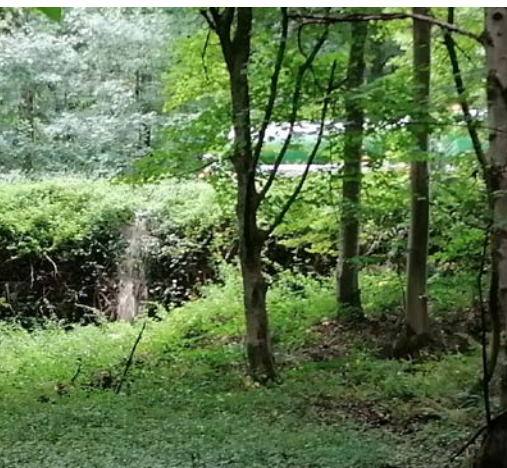
**En** 2020, un chantier de pose de fibres optiques le long d'une route traversant la forêt de Soignes a engendré une grave pollution liée à plusieurs déversements important de boue de forage dans la réserve forestière intégrale de Grippensdelle. Une fuite du système de récupération des boues de forage usagées et la vidange volontaire des eaux de nettoyage des citernes des camions récupérateurs des boues usagées sont à l'origine de la pollution. La réserve forestière intégrale de Grippensdelle est classée Natura 2000 et bénéficie également d'un statut de patrimoine mondial de l'UNESCO. Ce déversement a été pris en flagrant délit fin août par le service forestier de Bruxelles Environnement lors d'une tournée de surveillance (photo 1).

**Photo 1.** Déversement clandestin de boue dans la réserve forestière intégrale de Grippensdelle. Ce déversement a été pris en flagrant délit le 28 août 2020. On y distingue le camion-citerne occupé de vidanger sa citerne à l'origine de la pollution dans la zone 1.

Pour remédier à cette pollution, Bruxelles Environnement a imposé des « mesures de réparation primaire » qui consistaient à l'enlèvement d'un maximum de boue déversée et ce, dans les plus brefs délais et en adoptant les techniques ad hoc pour ne pas engendrer de nouveaux dommages à l'habitat naturel.

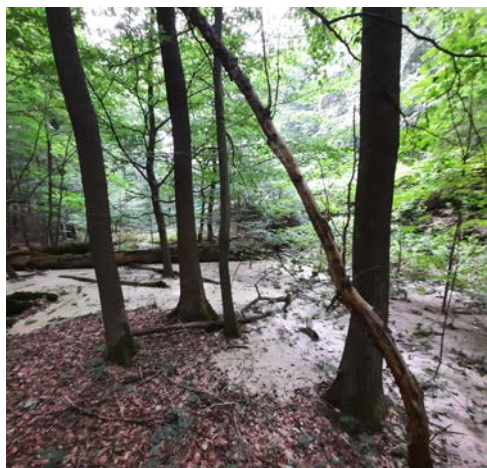
Bruxelles Environnement a mandaté un expert afin d'évaluer les dommages environnementaux et de prévoir des mesures de réparation. Des échantillons de boue ont été prélevés et des analyses réalisées. Il en est ressorti que la boue se composait principalement de bentonite. Ce minéral industriel – dont l'élément principal est l'argile – est utilisé dans les chantiers de forage pour ses qualités lubrifiantes, sa capacité à faciliter l'évacuation des déblais ainsi qu'à refroidir les outils de forage. La bentonite se caractérise également par une capacité élevée d'absorption des liquides ; ce qui crée une couche pratiquement imperméable qui limite fortement l'infiltration de l'eau dans le sol. La boue déversée a ainsi engendré une

**Photo 2.** État de la pollution dans la zone 2.

imperméabilisation partielle du sol dans la réserve forestière de Grippensdelle causant des dommages à la structure du sol, à la végétation et à la faune.

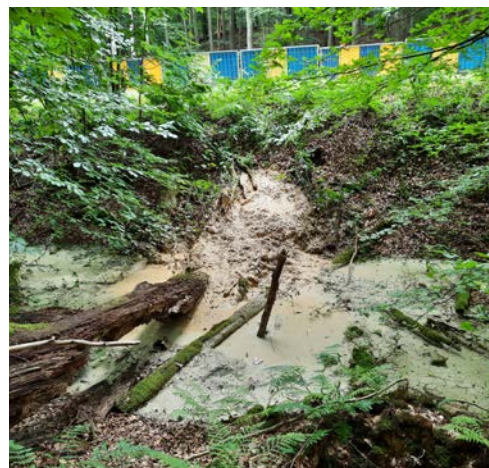
**Photo 3.** État de la pollution dans la zone 3.

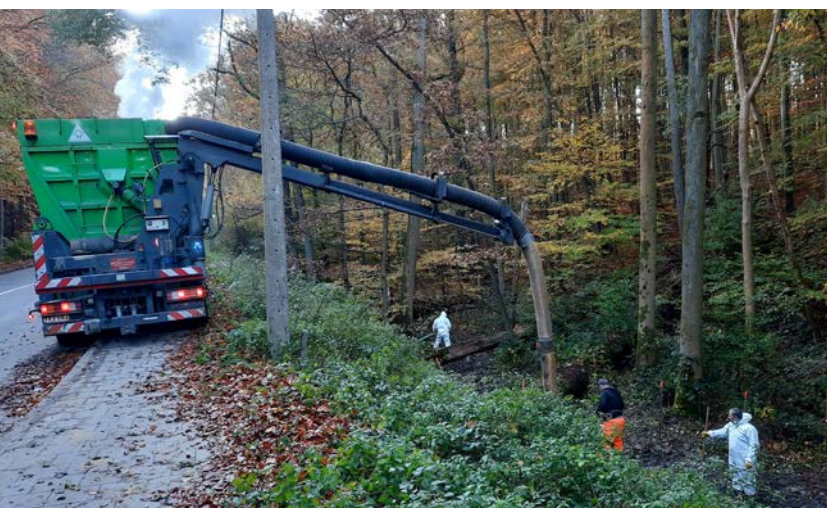
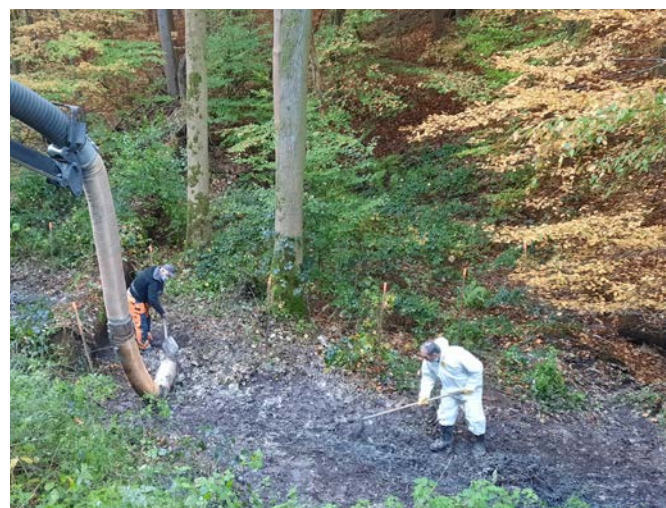
**Photos 4 et 5.** Mise en œuvre des mesures de réparation primaire dans l'écoulement situé entre les zones 2 et 3 : aspiration de la boue par un camion vacuum depuis la chaussée.

Des visites de terrain ont été organisées avec les différents intervenants pour déterminer la méthodologie de travail à appliquer. Deux cas de figure ont été considérés. D'une part, les zones où la boue

pouvait être aspirée par une machine depuis la voirie et d'autre part, les zones où le retrait de la boue ne pouvait se faire que manuellement – à la pelle et à la brouette – pour ne pas occasionner plus de dégâts au site.

Ces travaux d'urgence ont été réalisés début novembre 2020 sous la surveillance du service forestier. Plus de 50 tonnes de bentonite ont été retirées. Les travaux de dépollution ont coûté, selon le pollueur, plus de 53 000 € !

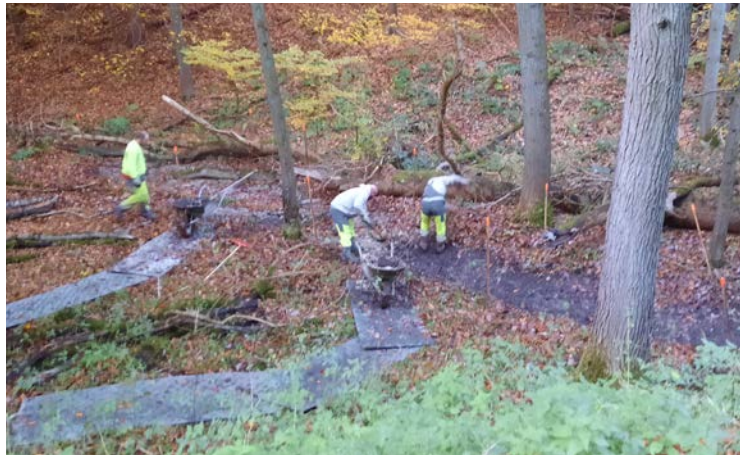
**Photo 6.** Mise en œuvre des mesures de réparation primaire dans l'écoulement entre les zones 2 et 3 : évacuation de la boue manuellement (à la pelle et à la brouette). Des plaques de roulage ont également été placées pour limiter l'impact des travaux de dépollution sur le site.

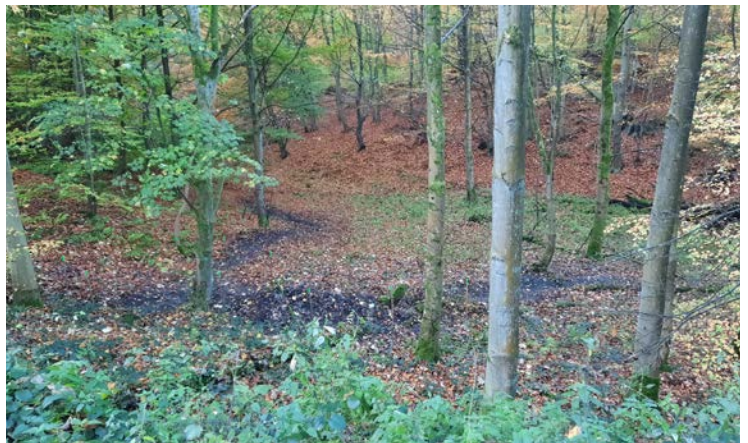
**Photo 7.** État de l'écoulement de la zone 1 après l'exécution des travaux de dépollution.

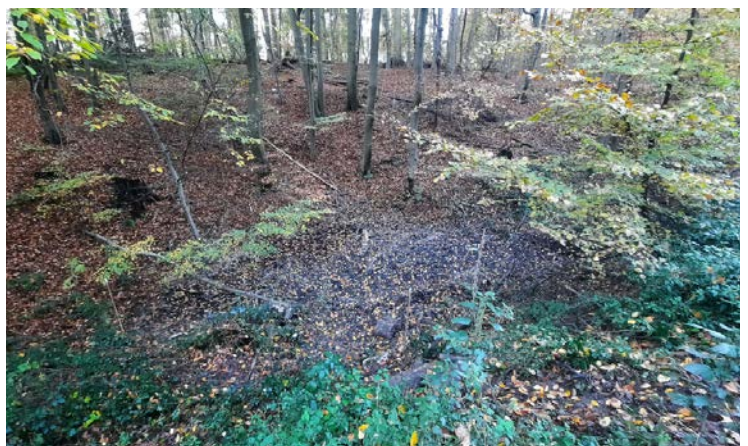
**Photo 8.** État de la zone 3 après l'exécution des travaux de dépollution.
