Tiré à part de la revue **Forêt.Nature**

LES EFFETS DU REMÉANDREMENT DE RUISSEAUX
TEMPORAIRES EN FORÊT DE CHAUX (JURA, FRANCE)
SUR LE FONCTIONNEMENT HYDRIQUE DES SOLS RIVERAINS :
PREMIERS RÉSULTATS

ÉRIC LUCOT – FRANÇOIS DEGIORGI – VINCENT AUGÉ
VINCENT PEREIRA – PIERRE-MARIE BADOT – PIERRE DURLET

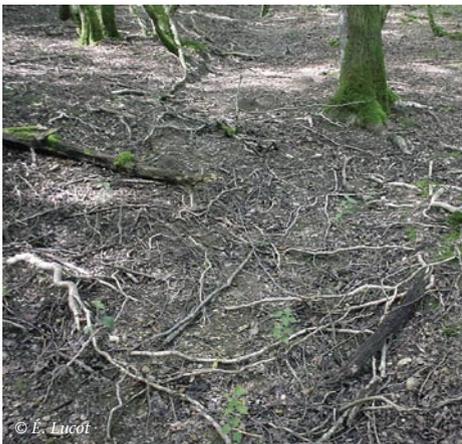
Figure 1 – Racines mises à nu par l'érosion régressive dans un secteur amont d'un ruisseau temporaire.

Dans ce contexte, un projet de reconstitution des réserves hydriques a été élaboré dans le cadre du programme LIFE Nature « Ruisseaux de tête de bassin et faune patrimoniale associée »⁶. Cette démarche repose sur une collaboration étroite entre l'ONF et l'Université de Franche-Comté. Son objectif est la restauration de la dynamique des écoulements de quatre affluents temporaires de la Clauge amont. Cette restauration aura aussi pour effet de bloquer l'érosion régressive (figure 1).

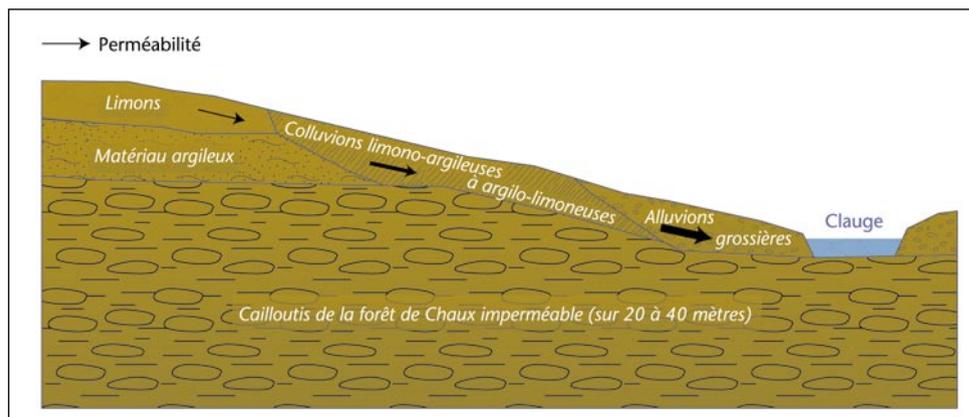
Figure 2 – Coupe longitudinale théorique au niveau d'un ruisseau affluent de la Clauge : répartition des grands types de matériaux et des types de sols associés. L'épaisseur de la flèche représente le niveau de la perméabilité.

La topographie est peu marquée et présente une succession de plateaux entaillés de vallons peu profonds. La variabilité des sols dépend de la position topographique par rapport aux plateaux (figure 2).

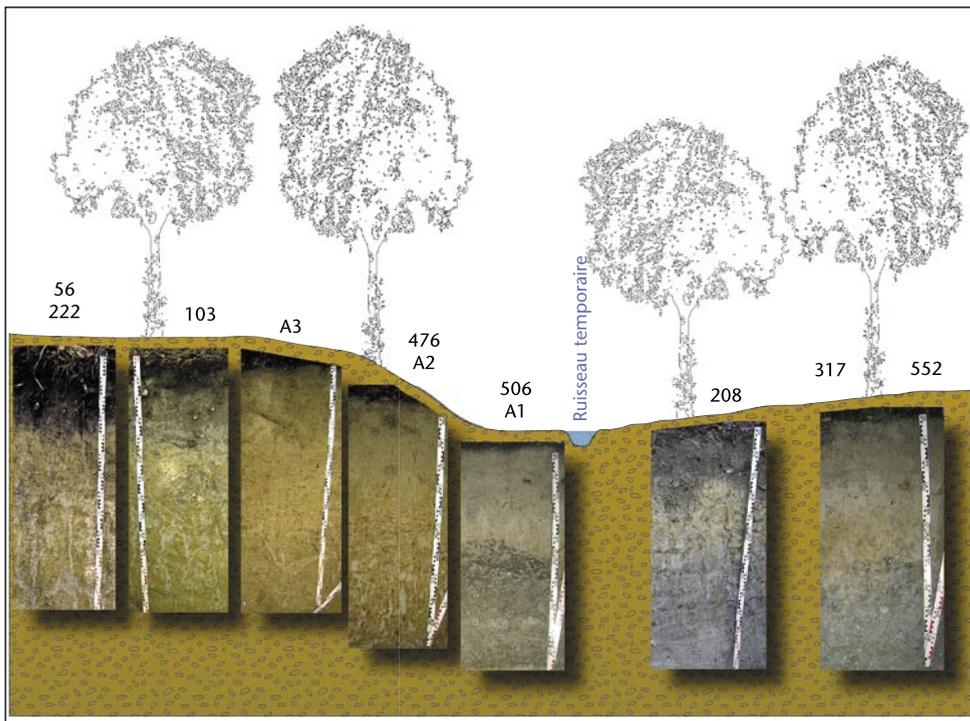
Figure 3 – Variabilité des sols dans les parties amont des ruisseaux, au niveau des stations de suivi du fonctionnement hydrique.

Sur les plateaux, les sols sont très profonds (> 1,5 mètre), très hydromorphes (glossiques) et humifères, limoneux en surface et de plus en plus argileux en profondeur (figure 3, stations 22, 56, 103). Leur porosité est bonne en surface (60 %) et s'abaisse à 35-40 % au-delà de 50 cm de profondeur.

Sur les pentes qui bordent les vallons, les sols sont profonds (1 à 1,5 mètre) et hydromorphes (figure 3, stations A3, 476 et A2). Ils sont moyennement humifères. Ils présentent le même gradient d'argile que celui des sols de plateau, mais se distinguent par l'apparition du substrat

Les caractéristiques des sols de fond de vallon varient entre l'amont et l'aval. Ils possèdent des caractéristiques proches des sols de plateau en amont (figure 3, stations 503, A1, 208, 317 et 552) et deviennent moins profonds (entre 1 et 0,5 mètre) dans la partie médiane.

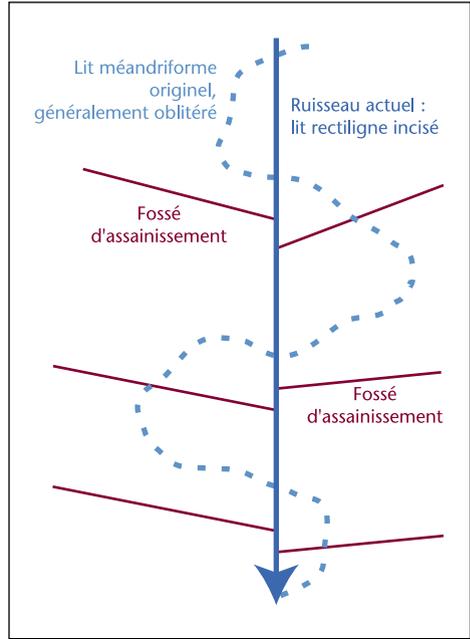
Figure 4 – Plan schématique de la situation avant travaux.

Les quatre affluents sélectionnés ont été chenalisés dans les années '50 sur toute leur longueur (figure 4), d'où un fonctionnement de type « oued ». L'évacuation rapide des hautes eaux y engendre de fortes érosions et ils restent la plupart du temps à sec. L'érosion régressive s'est développée graduellement vers l'amont des ruisseaux, en rendant le drainage de plus en plus efficace. Cette lente évolution morphologique explique que les effets des curages et des rectifications des affluents sur le régime de la Clauge, n'aient été visibles qu'à partir des années '80.

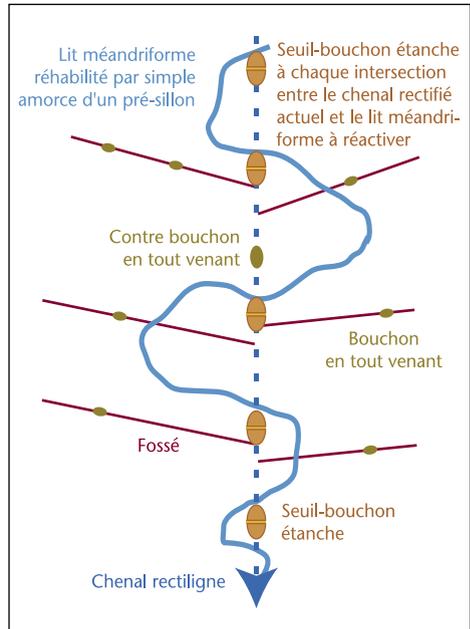
Figure 5 – Stratégie de restauration des écoulements par implantation de bouchons.

Par conséquent, nous avons proposé d'enrayer les mécanismes de banalisation et d'assèchement des quatre bassins versants à l'aide d'une stratégie plus douce associée à un meilleur rapport coût/bénéfice. Il s'agit de réhabiliter le lit méandrique original en oblitérant le fonctionnement du lit rectiligne à l'aide d'une série de « bouchons » étanches (figures 5 et 6). Parallèlement, l'effet drainant des principaux fossés d'assainissement latéraux est ralenti à l'aide de bouchons de tout venant.

Pour réactiver le tracé méandrique, un bouchon étanche est implanté à chaque intersection entre le chenal rectiligne et l'ancien tracé du ruisseau. Afin d'éviter les affouillements en hautes eaux et de limiter en étiage l'effet drainant résiduel du chenal rectiligne relictuel, un contre bouchon intermédiaire est implanté chaque fois que l'altitude du pied du bouchon amont est supérieure au sommet du bouchon aval. Ces ouvrages sont constitués

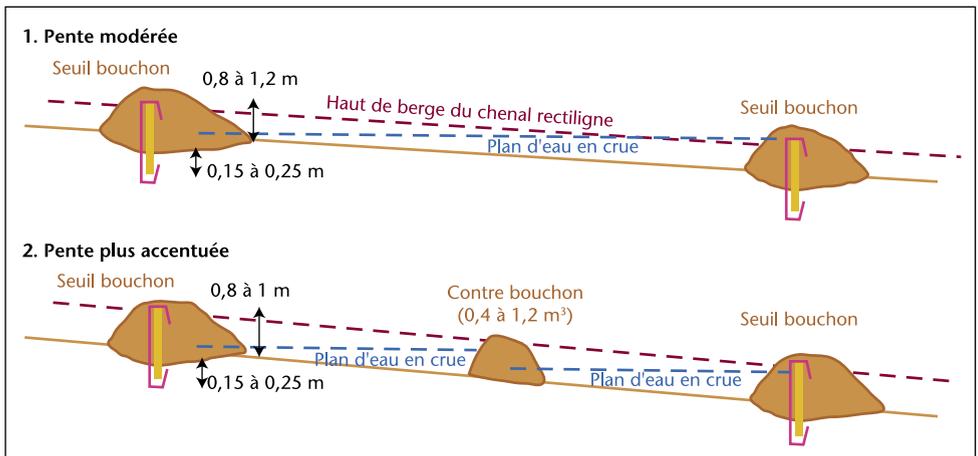
Figure 6 – Schéma d'implantation des bouchons en fonction de la pente du ruisseau.

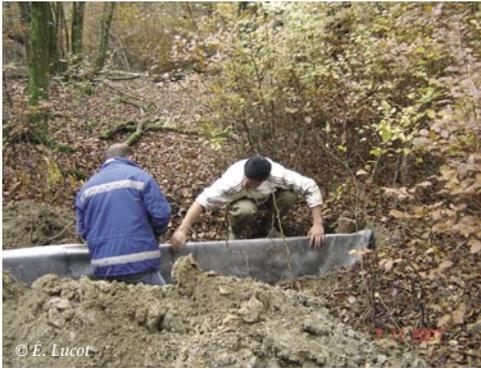
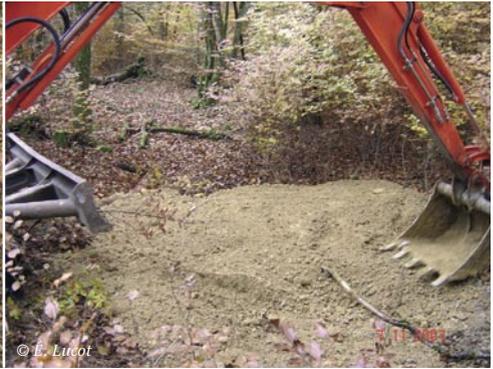
Figure 7 – Mise en place d'un bouchon étanche. À gauche : fixation du géotextile sur le bardage en bois. À droite : recouvrement à l'aide de matériau prélevé à proximité.

d'un géotextile de rétention des fines, tendu sur un bardage de bois et placé au cœur d'un remplissage en tout-venant (figure 7). Ce matériau est prélevé à quelques dizaines de mètres de distance, après décapage des 50 premiers centimètres du sol. Après cette extraction ménagée, la cavité est rebouchée partiellement à l'aide du matériau de décapage et aménagée en pente douce.

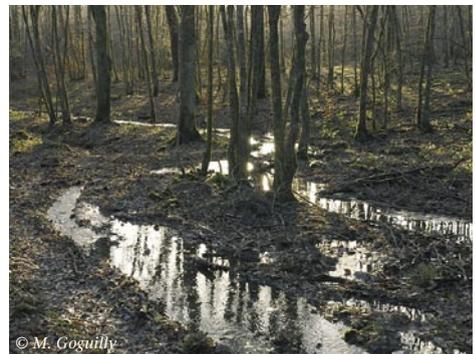
Figure 8 – Ruisseau reméandré. Le fossé rectiligne en eau est visible au deuxième plan à gauche de la photographie.

rectilignes et de drains non comblés (figure 8). Cet effet devrait toutefois s'atténuer au bout de quelques années grâce à l'accumulation de matières organiques.

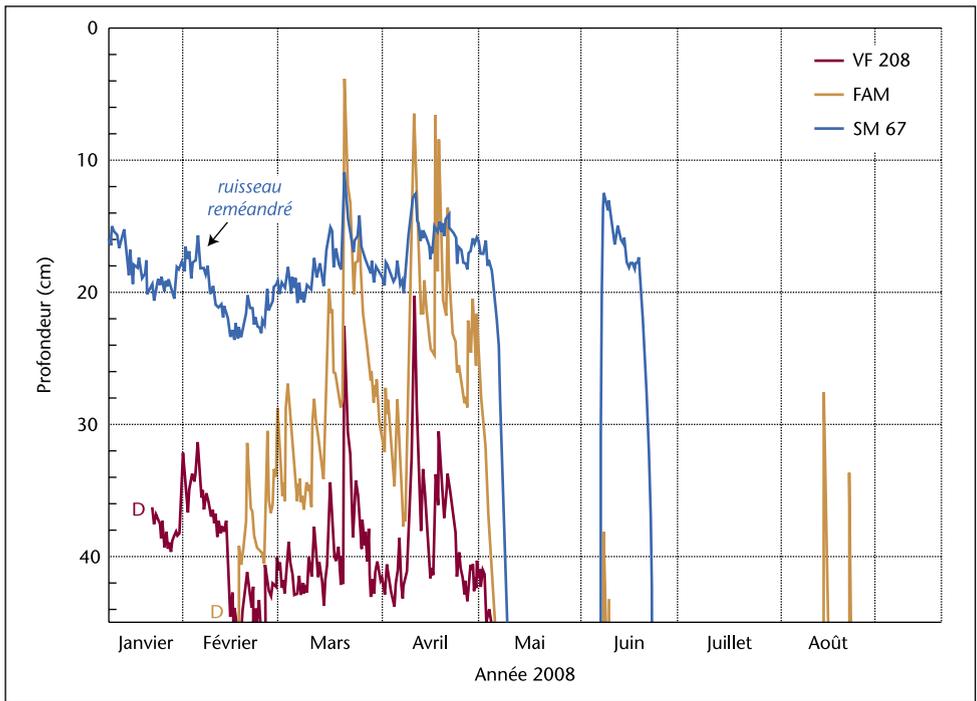
Figure 9 – Comparaison du fonctionnement piézométrique (une mesure toutes les 12 heures) de trois ruisseaux temporaires dans des stations ayant des positions identiques (3/4 amont). La station SM67 correspond au ruisseau reméandré en 2007. D : début des mesures.

Ce dispositif a permis de montrer que les battements de nappe sont fortement modifiés par le reméandrement (figure 9). La nappe est plus superficielle (-20 cm) et l'amplitude des battements est atténuée. La durée de présence de la nappe à moins de 45 cm de profondeur, qui permet la

circulation de l'eau dans les fossés et ruisseaux, est augmentée d'environ 8 jours au moment de l'abaissement de la nappe en mai 2008. En juin 2008, la nappe s'est réinstallée entre 12 et 20 cm de profondeur durant près de 15 jours au niveau du ruisseau reméandré. Pour les deux autres ruisseaux, elle n'est réapparue que de manière sporadique aux environs de 40 cm de profondeur.

De façon plus ponctuelle, un rehaussement brutal de la nappe a été observé en août, suite à un orage, au niveau de la station FAM (figure 9) située sur un ruisseau non restauré à proximité d'une route départementale. Ce phénomène montre
